# 1 – Hurigny – Route de Mâcon (56)

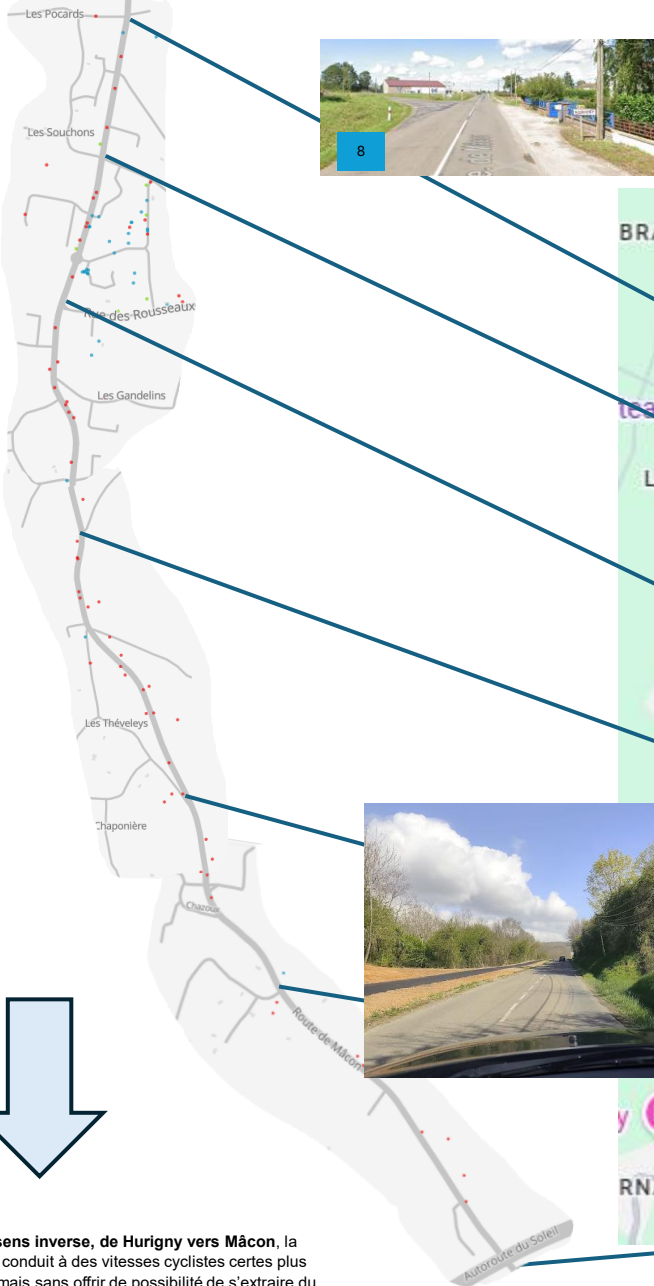
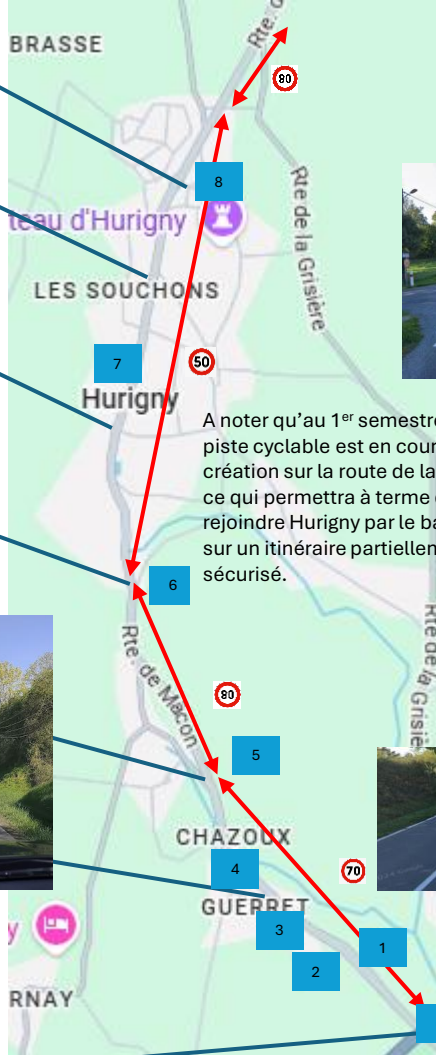
« - Départementale. **Axe très fréquenté.** Cet axe est le seul moyen de communication entre le lieu dit Les Chazoux et le centre bourg. **Aucun trottoir, aucune voie protégée.**  
 Idem, départementale  
 Idem le long de la Départementale, **non sécurisée pour la pratique du vélo pas de piste cyclable sur cette route fréquentée et où les voitures roulent vite.** Seul itinéraire pour rejoindre Mâcon ou Charnay.  
**Pas de piste cyclable**  
**Les voitures roulent vite**  
**Vitesse des voitures**  
 Route de Mâcon 71870 Hurigny  
**vitesse excessive des voitures**  
**Pas de segment dédié aux vélos.**  
**Les voitures doublent à vitesse élevée**  
 Intersection vers 2 routes vers les villages voisins. **Aucune voie protégée sur ces 2 axes.**  
 ... »

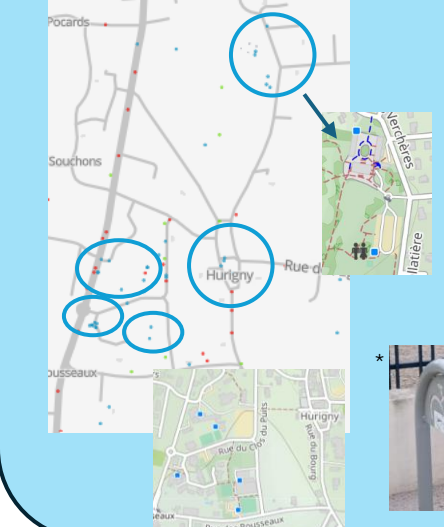
**Écoles / mairie (12):** Il n'y a pas d'arceaux devant l'école. Devant la bibliothèque et l'entrée secondaire de l'école, les arceaux MBA\*, équipés d'une plaque vélo, sont peu adaptés à l'utilisation de cadenas en U

**Parc (7):** Les arceaux et pinces roues sont peu visibles et ne sont pas utilisés. Au niveau du château, l'installation d'arceaux serait nécessaire pour les 2 salles.

**Commerces (7)** (allée du Clos du Puits): Aucun arceau n'est présent devant la boulangerie (1 seul est présent entre la pharmacie et Vival)

**Église (5) :** Aucun arceau n'est installé.

**Salle polyvalente (2):** Il n'y a pas d'arceaux, uniquement des pinces roues qui ne sont pas utilisés.
