### 3 – Mâcon - Secteur Route de Lyon (46)

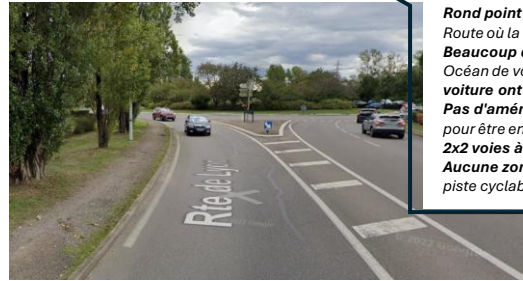
4 En arrivant au niveau du rond-point en direction de Décathlon, le trottoir se transforme en chemin, ce qui rend l'itinéraire inconfortable pour les cyclistes qui ont choisi de poursuivre quand-même par les trottoirs pour rester en sécurité.

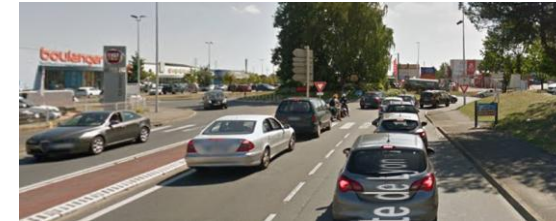
3 Présence d'embouteillages à l'entrée du rond-point, créant un risque pour les cyclistes, notamment en raison de véhicules qui changent de file sans toujours vérifier la présence de vélos.

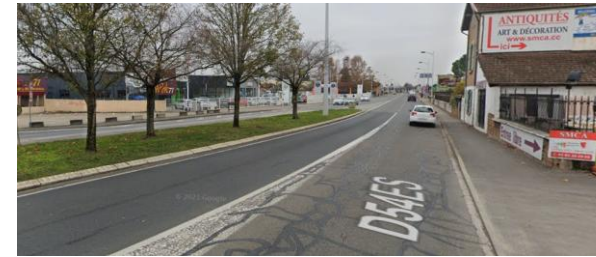
2 À partir du point où la route de Lyon rejoint la route Édouard Herriot, la circulation devient dense et les véhicules roulent à vitesse élevée. Il n'existe plus de piste cyclable. De plus, il est impossible de traverser pour récupérer l'autre itinéraire qui sera à terme sécurisée situé de l'autre côté (par la rue des Flandines : cf. slide suivante). Les cyclistes sont donc contraints soit de poursuivre sur le trottoir (jusqu'au prochain rond-point), soit de se réinsérer sur une chaussée dangereuse limitée à 70km/h.

Pour les usagers circulant sur les trottoirs (malgré l'absence de trottoirs partagés), ceux-ci ne constituent pas une solution sûre : les nombreuses entrées et sorties de parkings créent des situations dangereuses (pas toujours correctement signalées, voir organisées.)

L'itinéraire est particulièrement peu agréable : entouré de voitures, bus et camions, le sentiment d'insécurité est permanent.

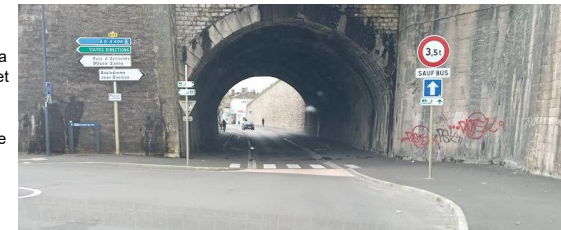
1 Ce 1er tronçon ne présente pas de difficulté majeure. La partie située sous le pont a été aménagée. La piste disparaît ensuite au niveau de la rue des Trappistines. À cet endroit, certains cyclistes circulent sur le trottoir, qui ne présente pas de danger particulier, et n'est pas très fréquenté, mais qui n'est pas un espace partagé et ne peut donc pas être emprunté légalement par les vélos. Pour ceux qui choisissent de poursuivre sur la chaussée, la circulation est limitée à 50km/h.
