### 3 – Mâcon - Secteur Route de Lyon (46)

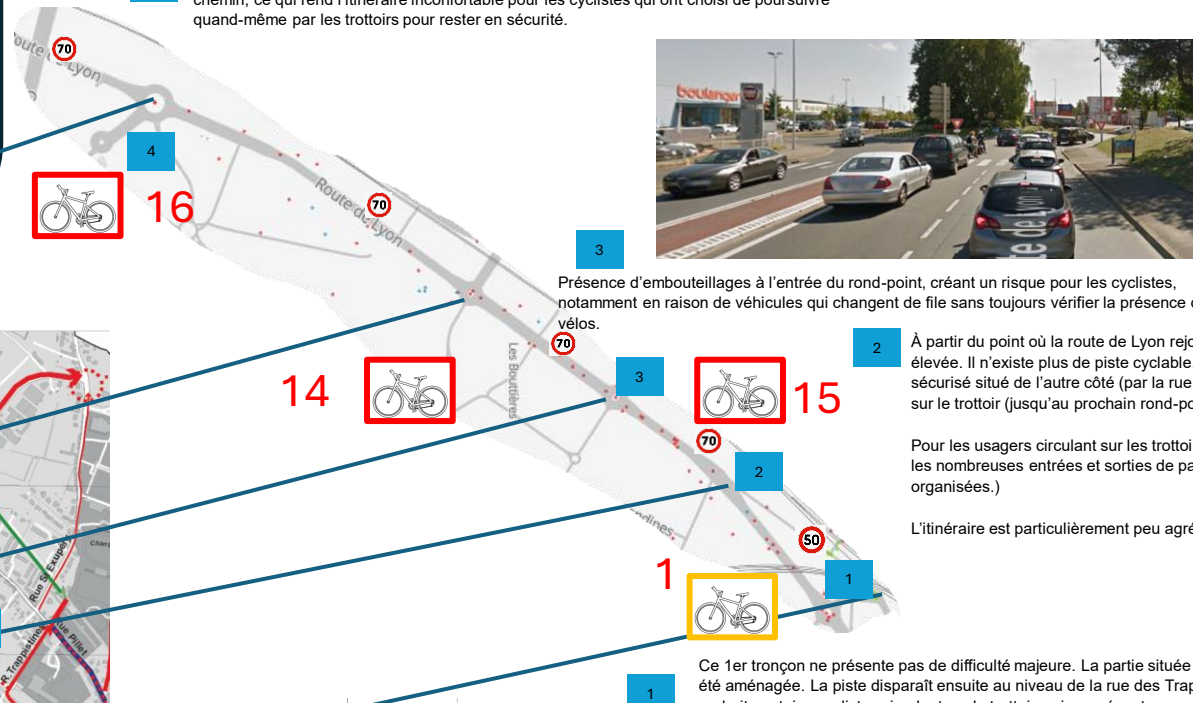
3 Présence d'embouteillages à l'entrée du rond-point, créant un risque pour les cyclistes, notamment en raison de véhicules qui changent de file sans toujours vérifier la présence de vélos.
