# 1 – Hurigny – Route de Mâcon (56)

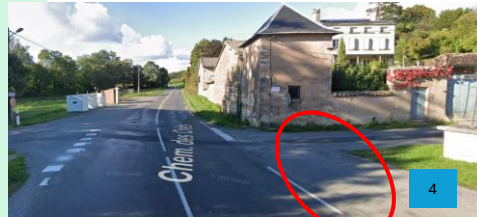
A noter qu'au 1<sup>er</sup> semestre 2026, une piste cyclable est en cours de création sur la route de la Grisière, ce qui permettra à terme de rejoindre Hurigny par le bas et d'être sur un itinéraire partiellement sécurisé.
